Устранение системных предпосылок ДТП с использованием инфраструктурных решений

Разбор ДТП на М11 как пример подхода

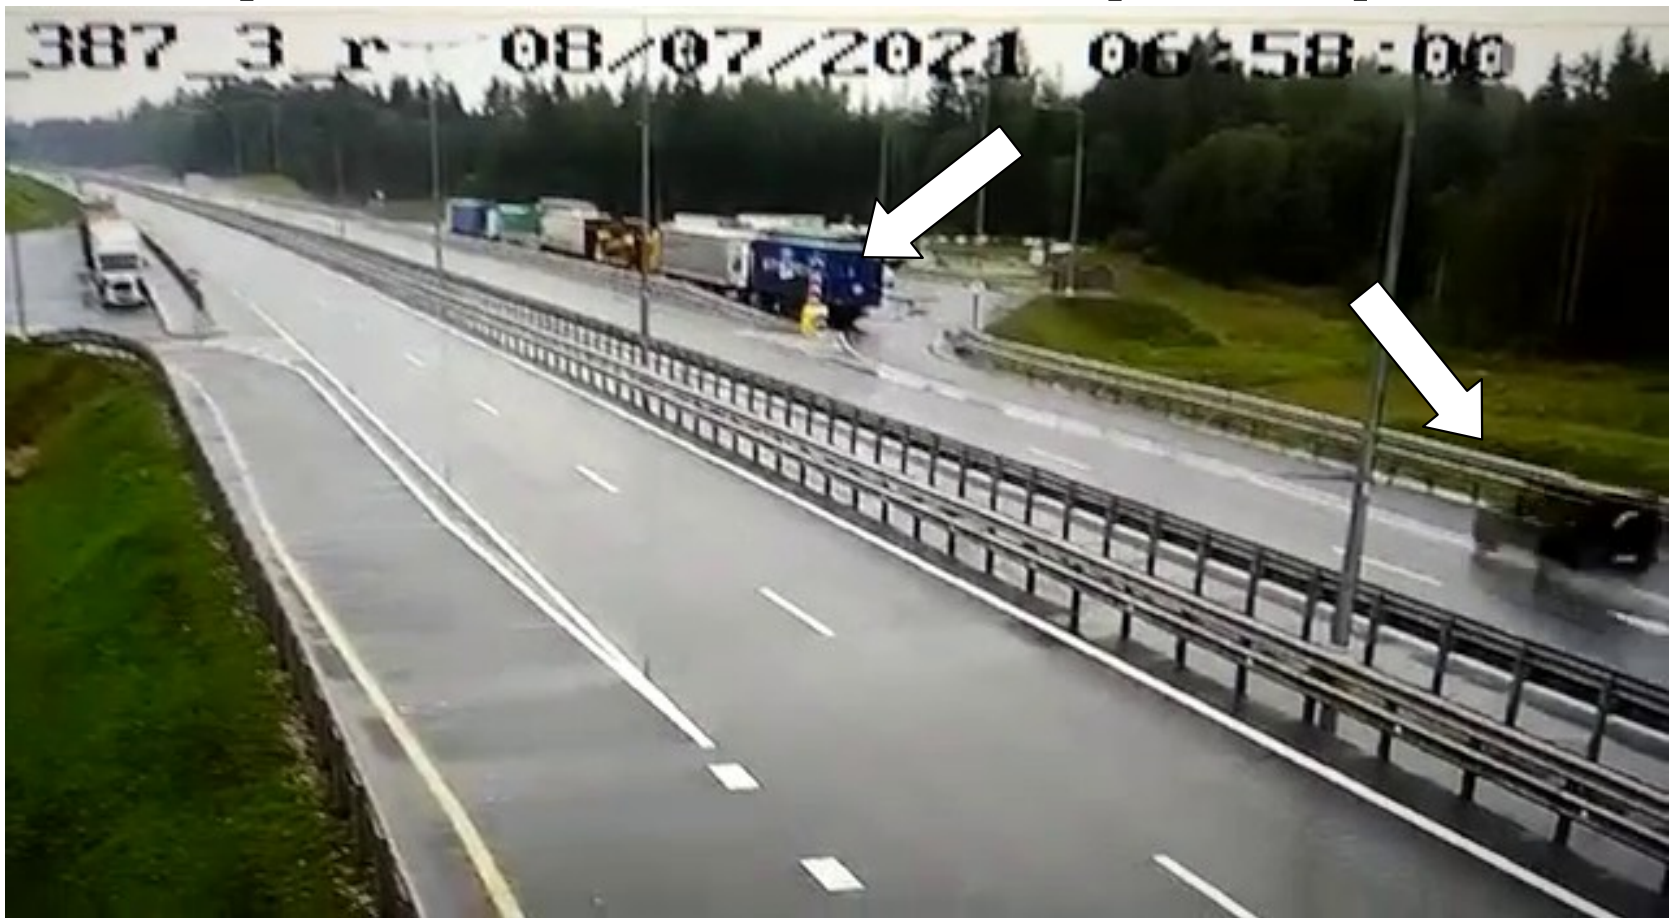
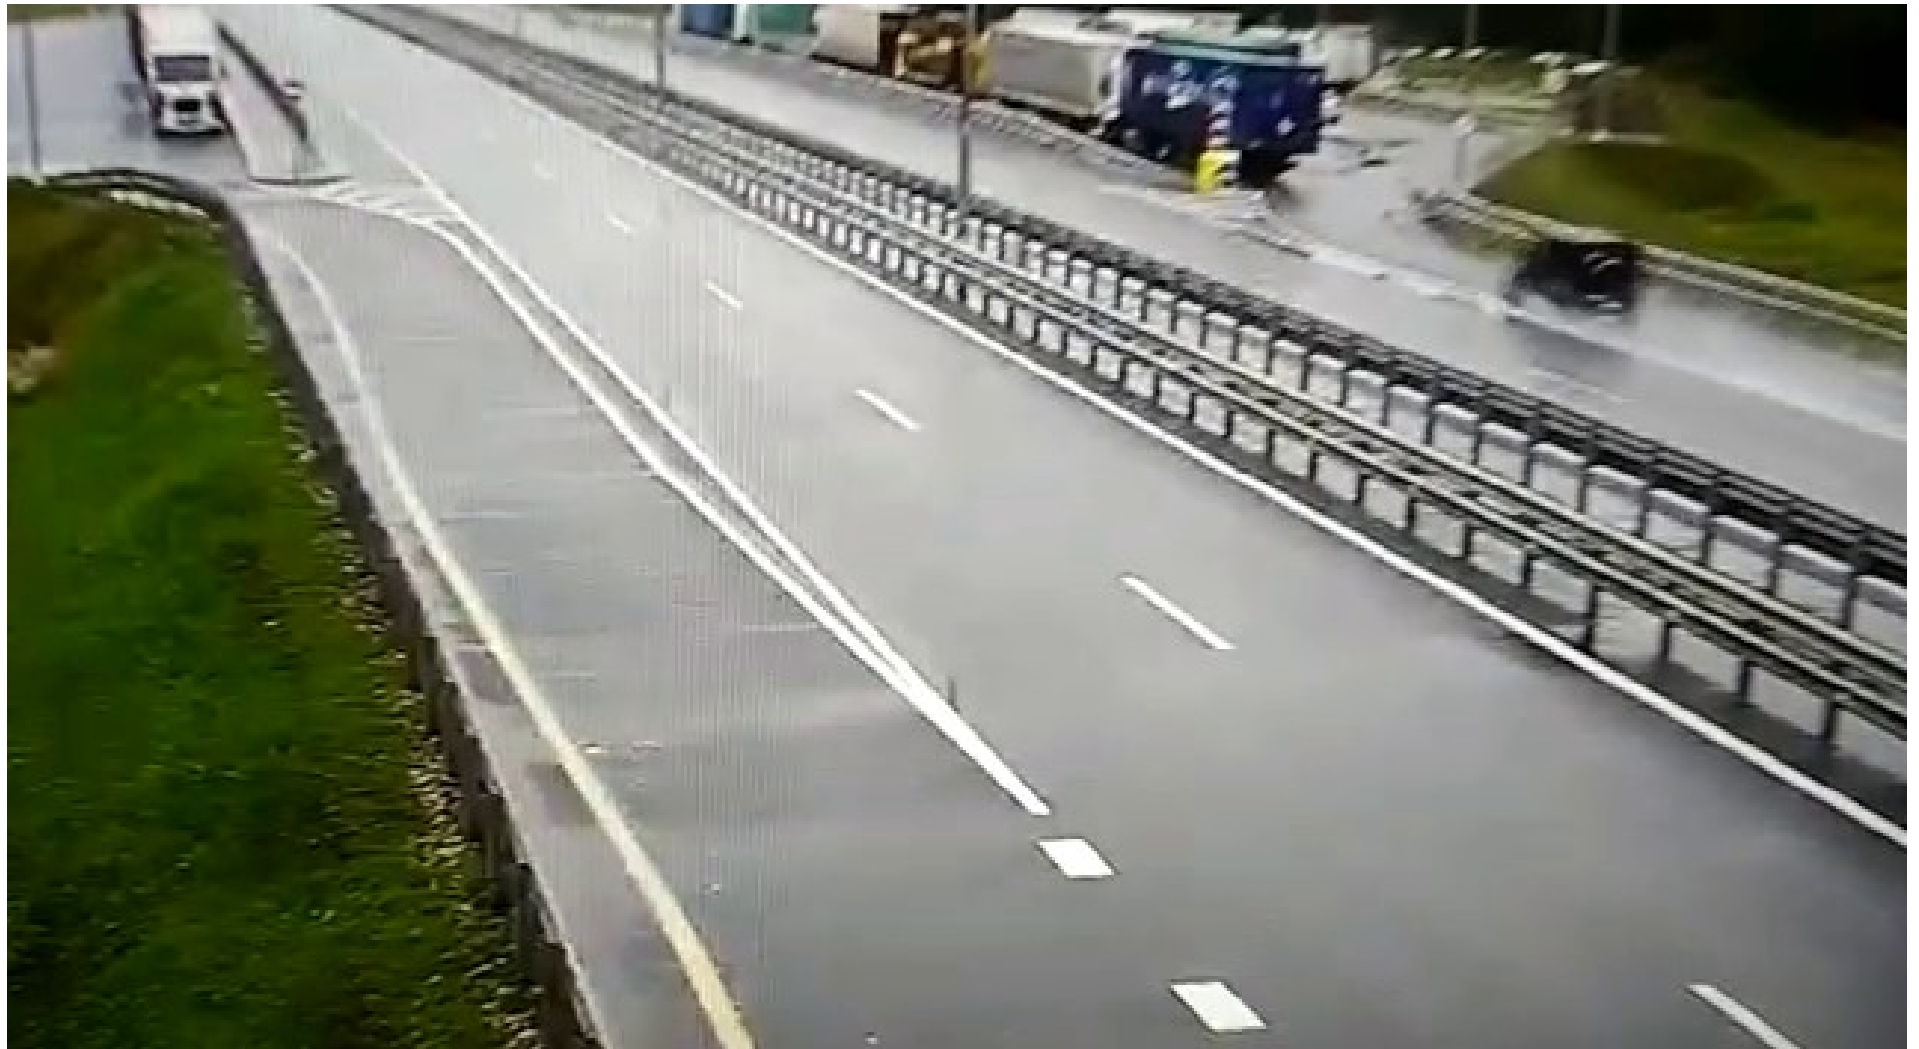
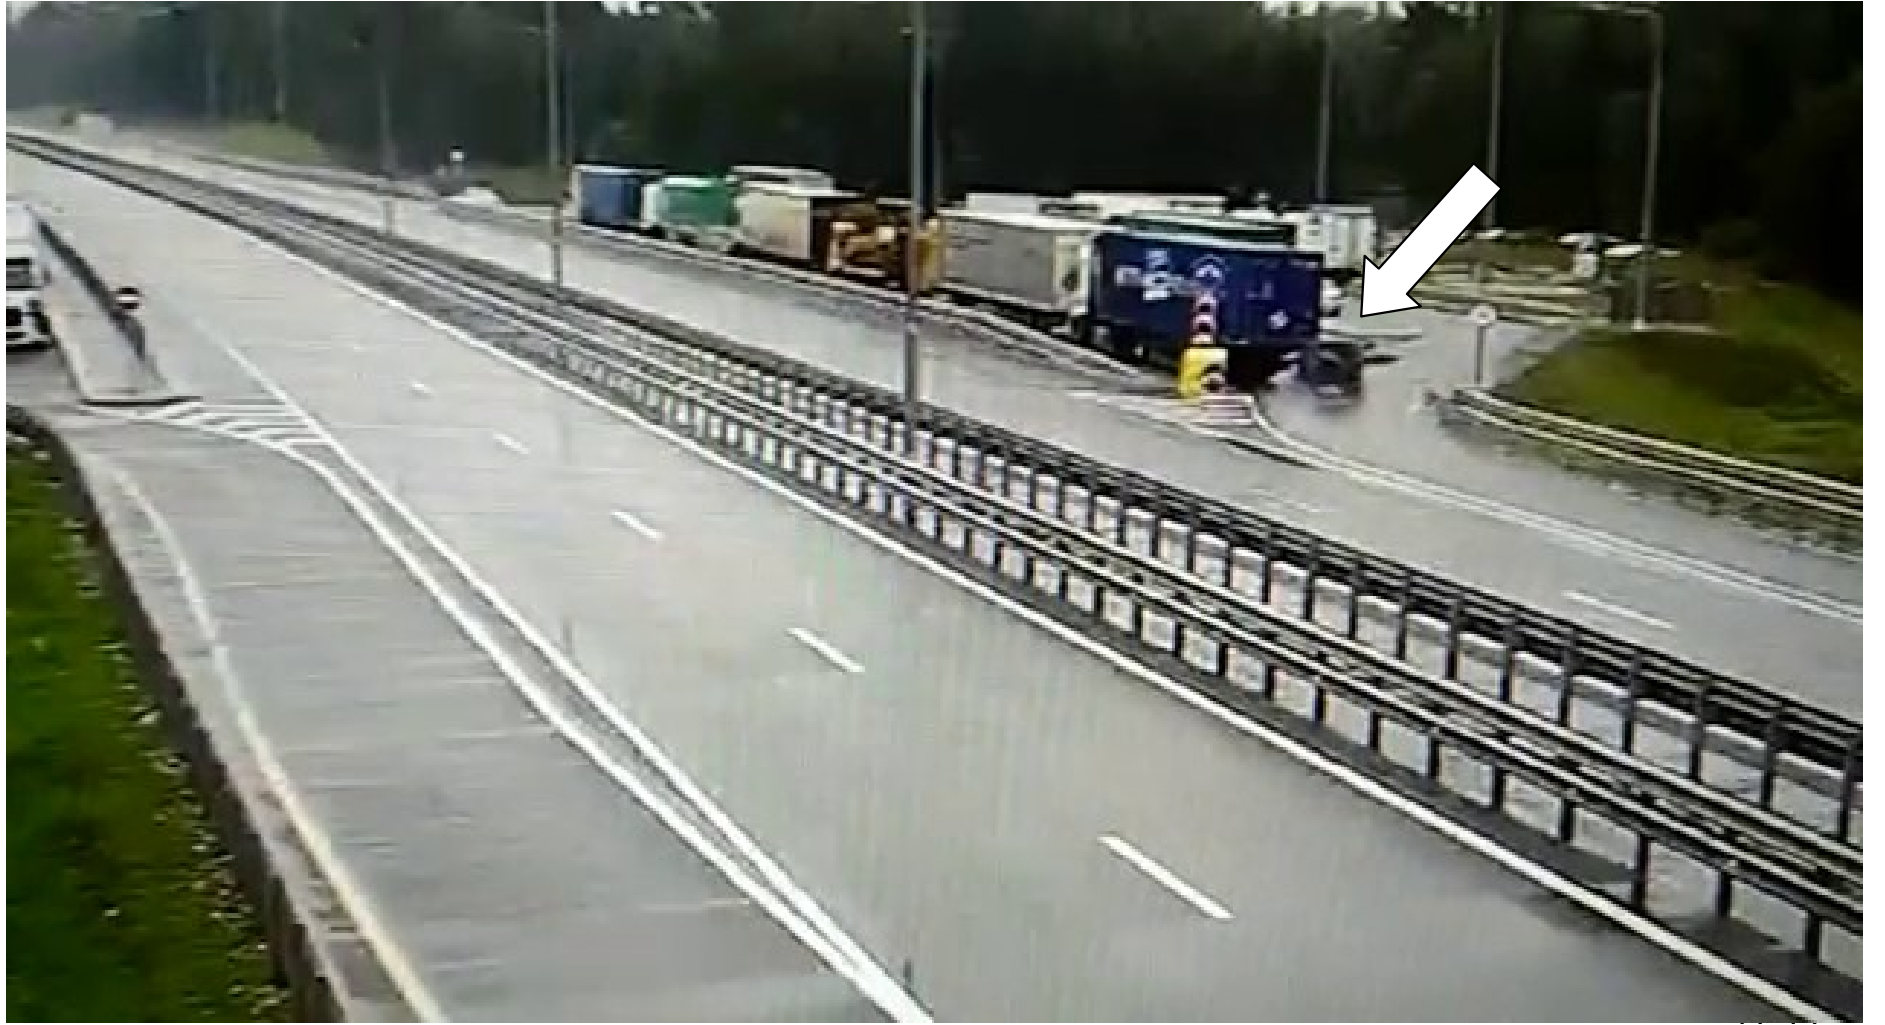
- Погибли 2 человека, включая несовершеннолетнего
- Полностью уничтожено транспортное средство
- Поврежден прицеп грузового автомобиля

- Неверный выбор скорости со стороны водителя Гелендвагена
- Нарушение правил парковки со стороны водителя грузового автомобиля
- Неверный выбор траектории захода на площадку для отдыха со стороны водителя Гелендвагена

- Развитие аварийной ситуации стало возможным по следующим причинам:
 - Наличие физической возможности заезда на площадку для отдыха по опасной траектории
 - Наличие физической возможности у водителя грузовика осуществить парковку с частичным перекрытием въезда на площадку для отдыха

- Физическое ограничение заезда на площадку для отдыха начиная с опасного расстояния, например 50 (100) метров до поворота. Ограничение может осуществляться с помощью пластиковых столбиков.
- Физическое ограничение парковки грузовых автомобилей таким образом, чтобы частичное перекрытие въезда было физически невозможно.
